Capota con fallo G356

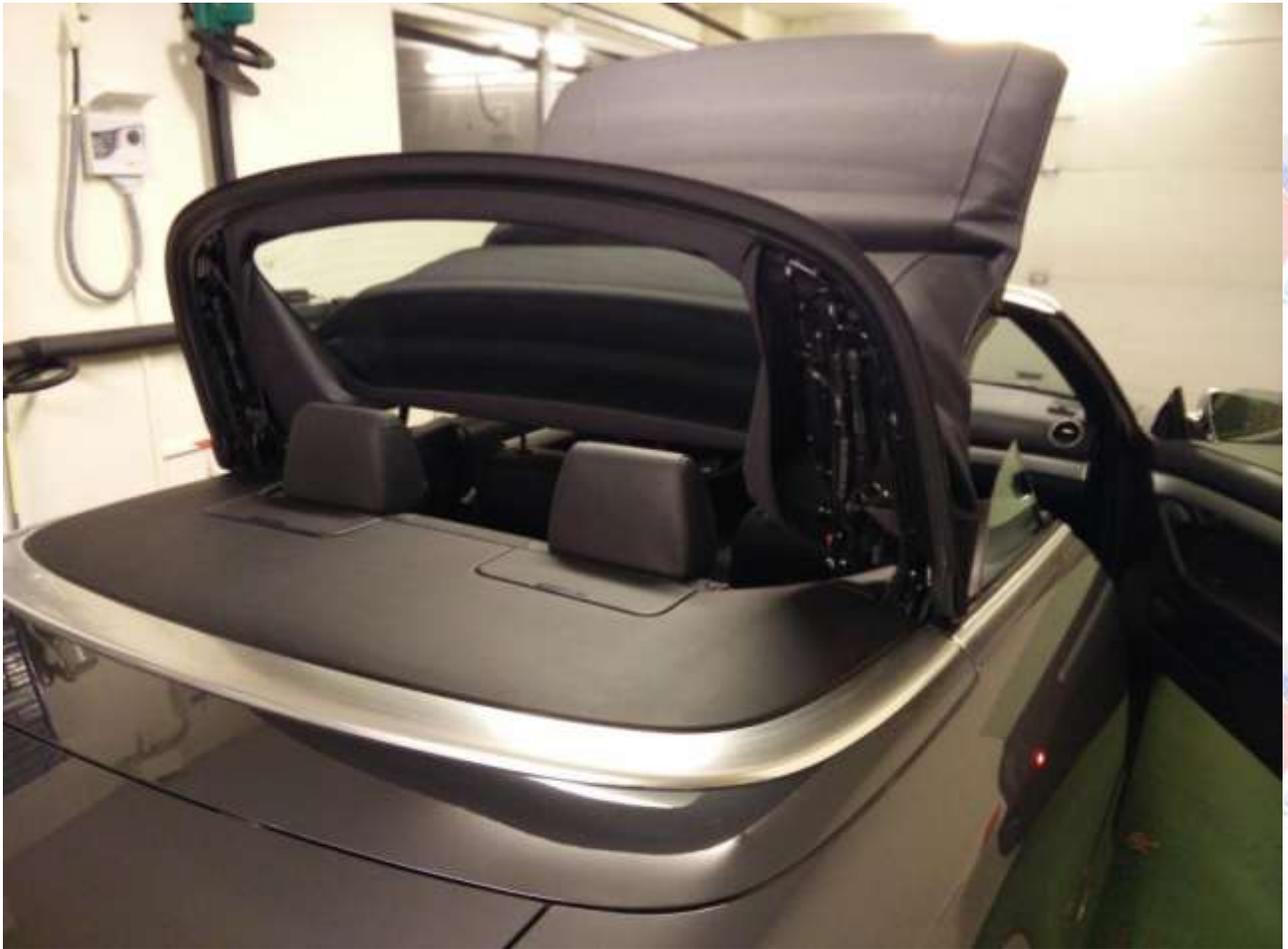
Cambiarlo ha sido tarea de 5 minutos, la capota, después de borrar el error con el vag-com funcionaba, sino, repetimos el proceso manual que viene en el manual del coche, solo hay que abrirla hasta que la parte trasera de la capota, la del cristal trasero, queda levantada a 90° en vertical. Paramos ahí y quitamos el contacto y la llave.

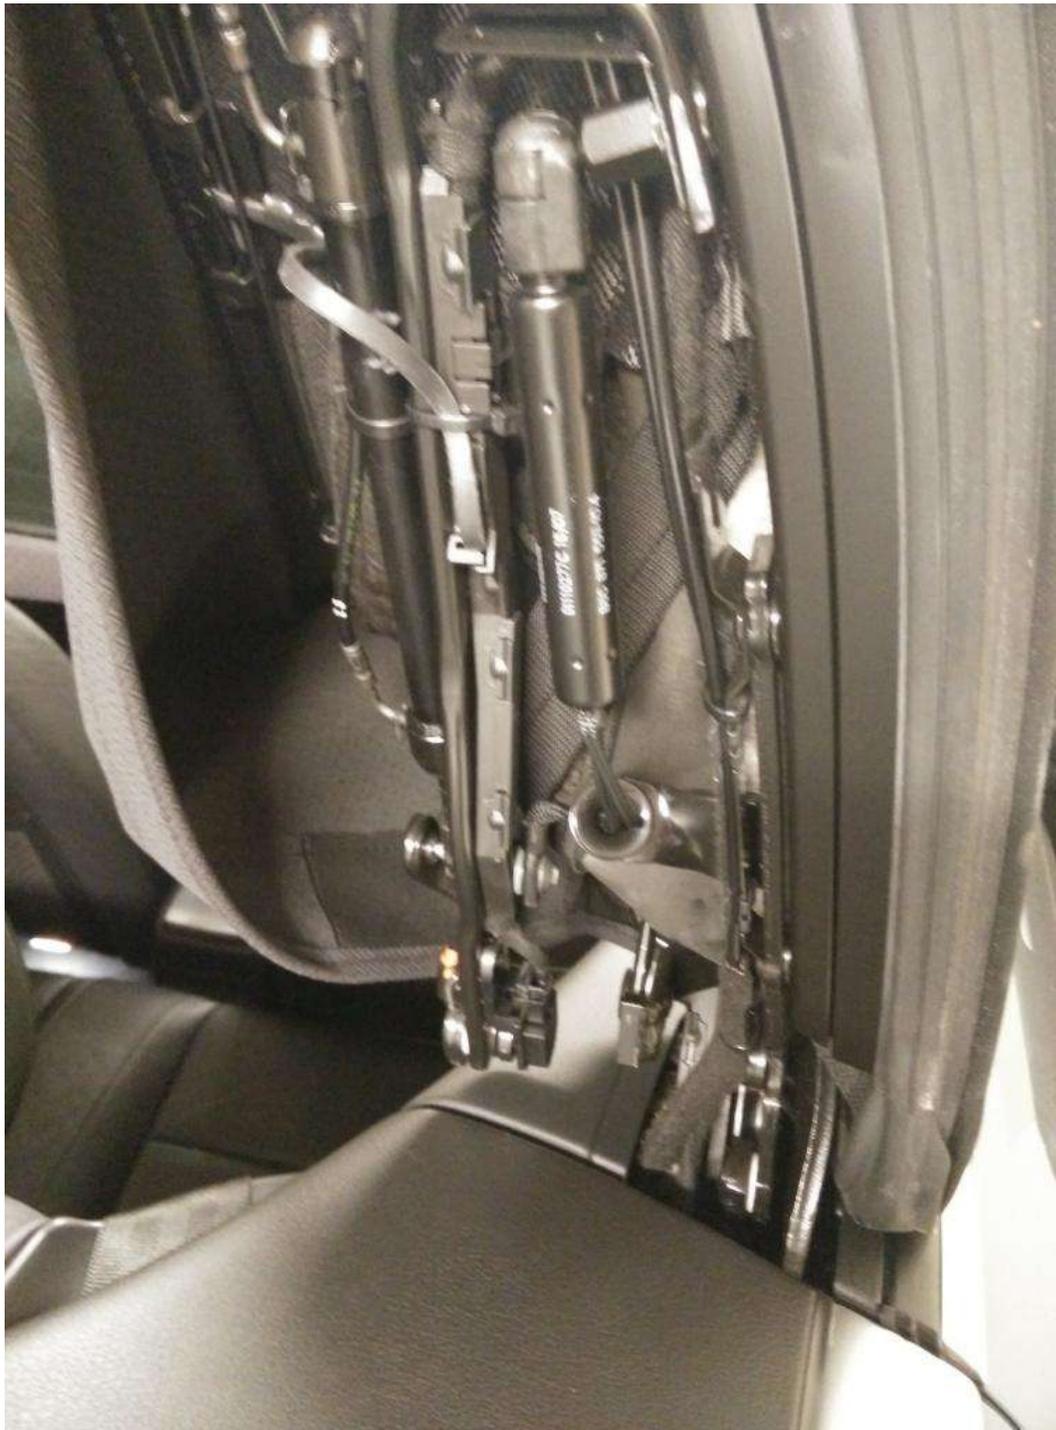
Ahora en el lado derecho veremos que hay un actuador fijado en dos travesaños del techo.

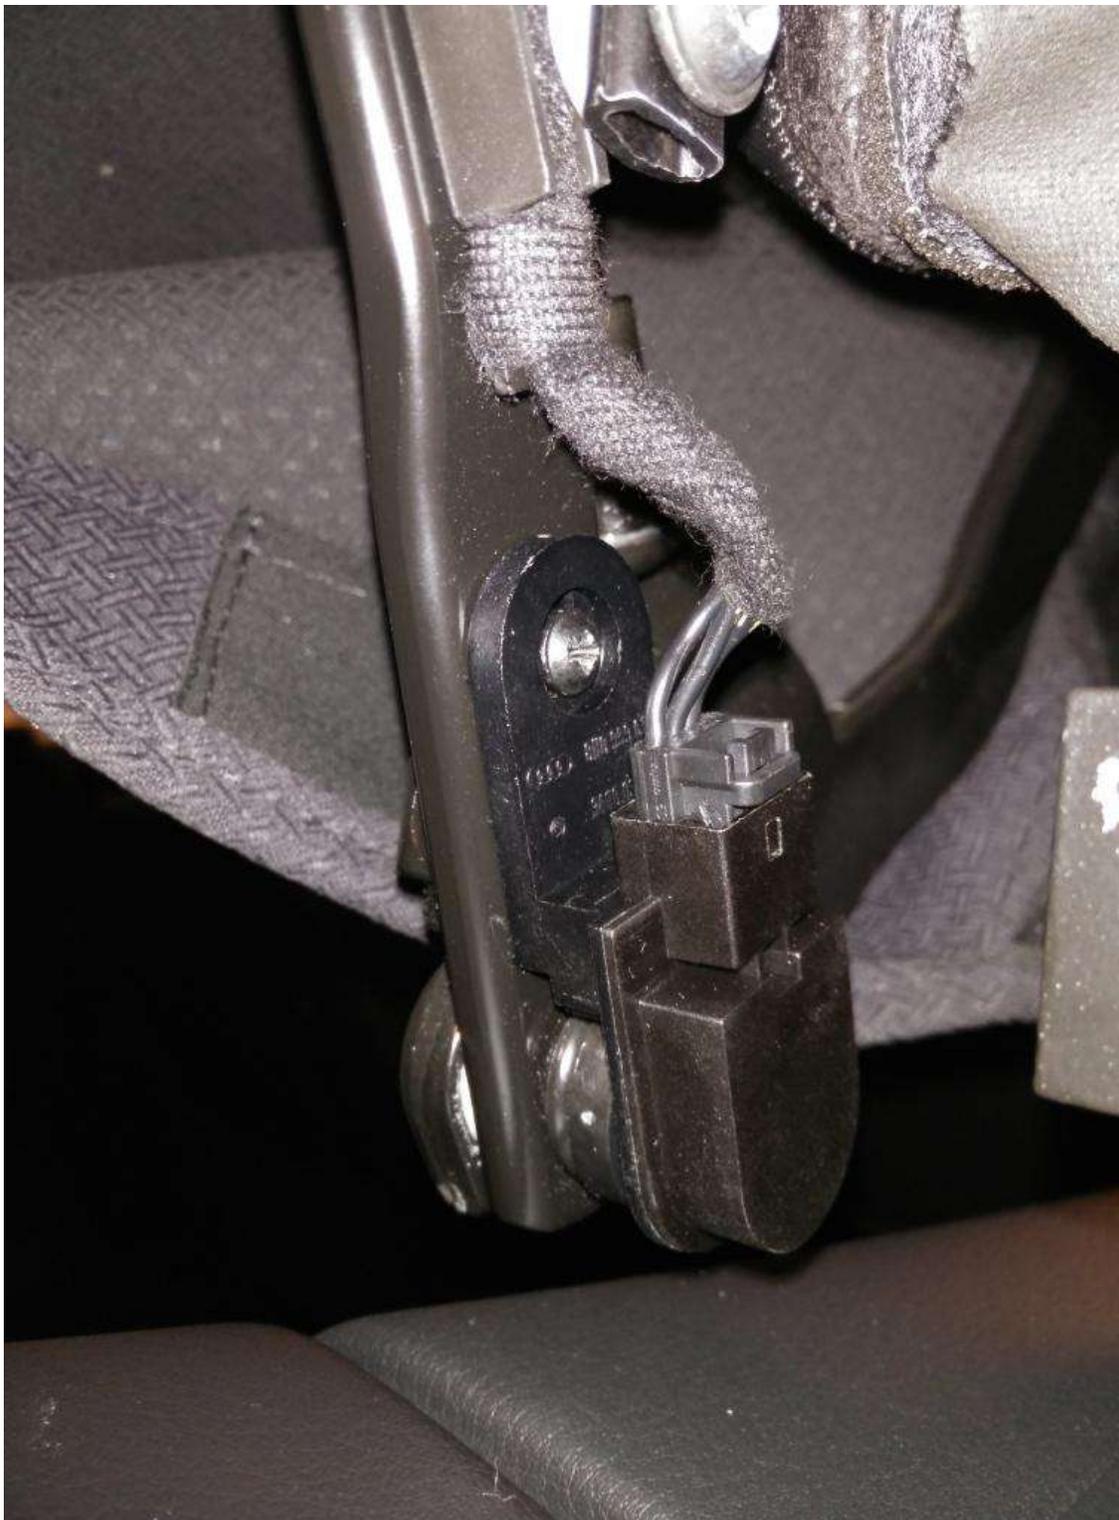
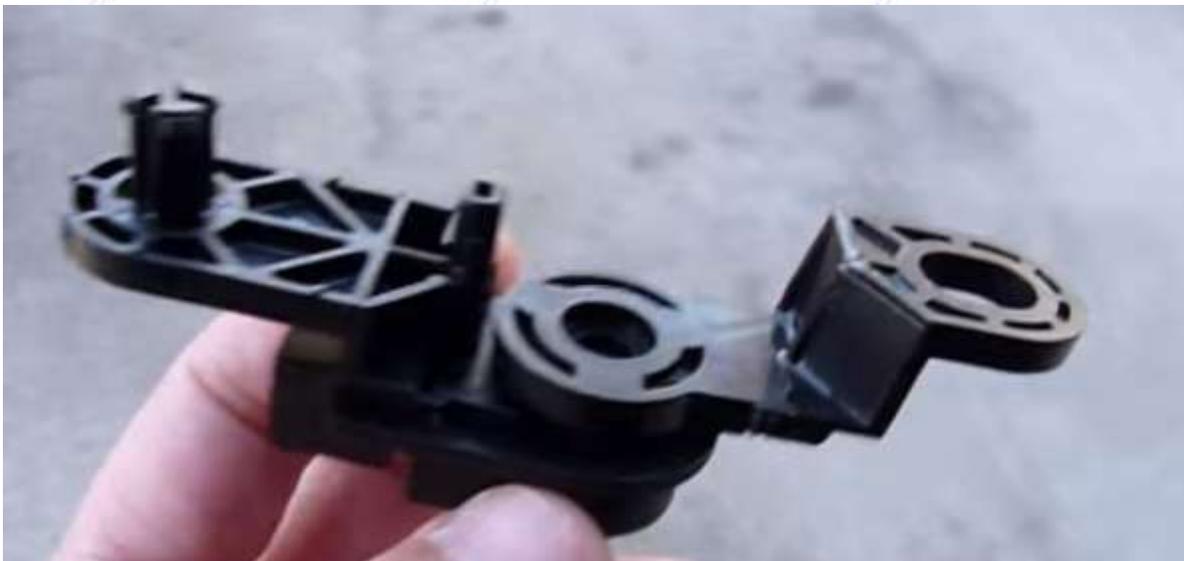
Desenchufamos el conector, quitamos el tornillo de estrella que sujeta un lado de la pieza, y veremos que sale sin problemas. La otra parte del codo simplemente va colocado en un tetón, no hay que hacer nada, sale sola.

Solo hay que colocar nuestra pieza nueva y mejorada (la nueva referencia es 8H0959613A) colocar el tornillo, enchufar el conector, y ya está.
