Evitar repliegue cortinilla cubreequipaje del maletero en Avant

Información técnica de producto Artículo nº: 2014499/2

Cubierta del espacio de carga se descuelga durante la marcha - A4 Avant Fecha de publicación: 09-may-2008

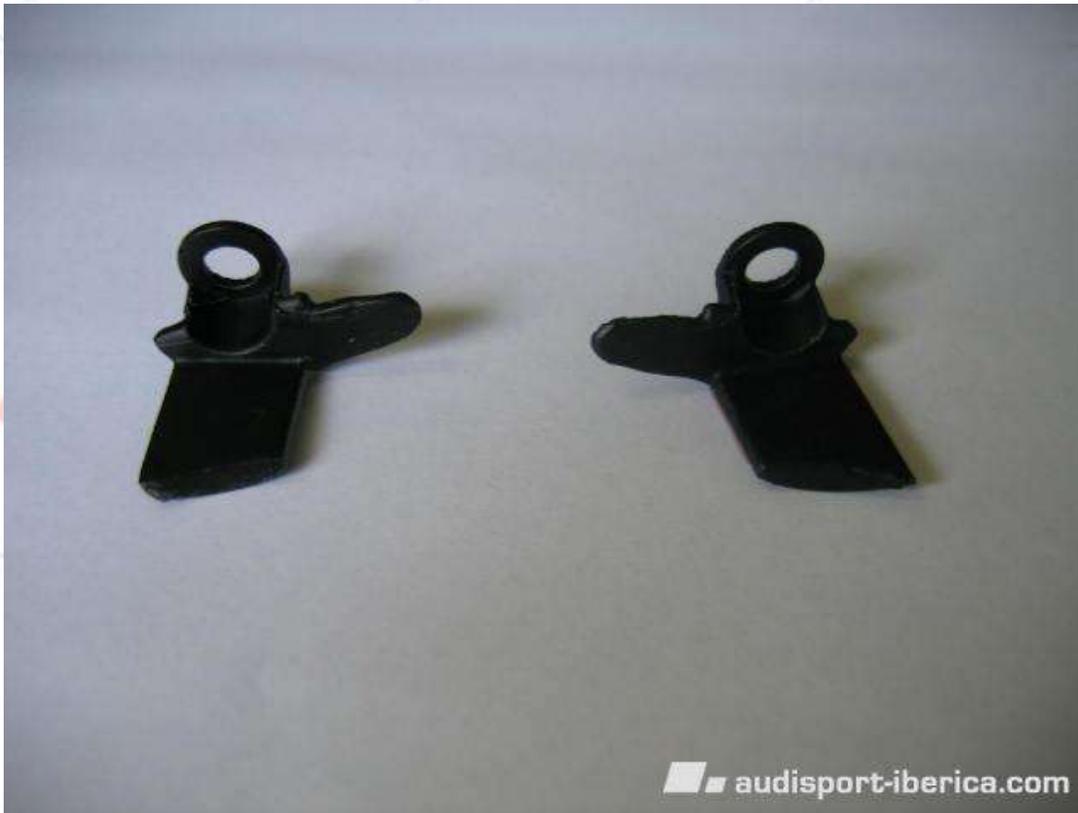
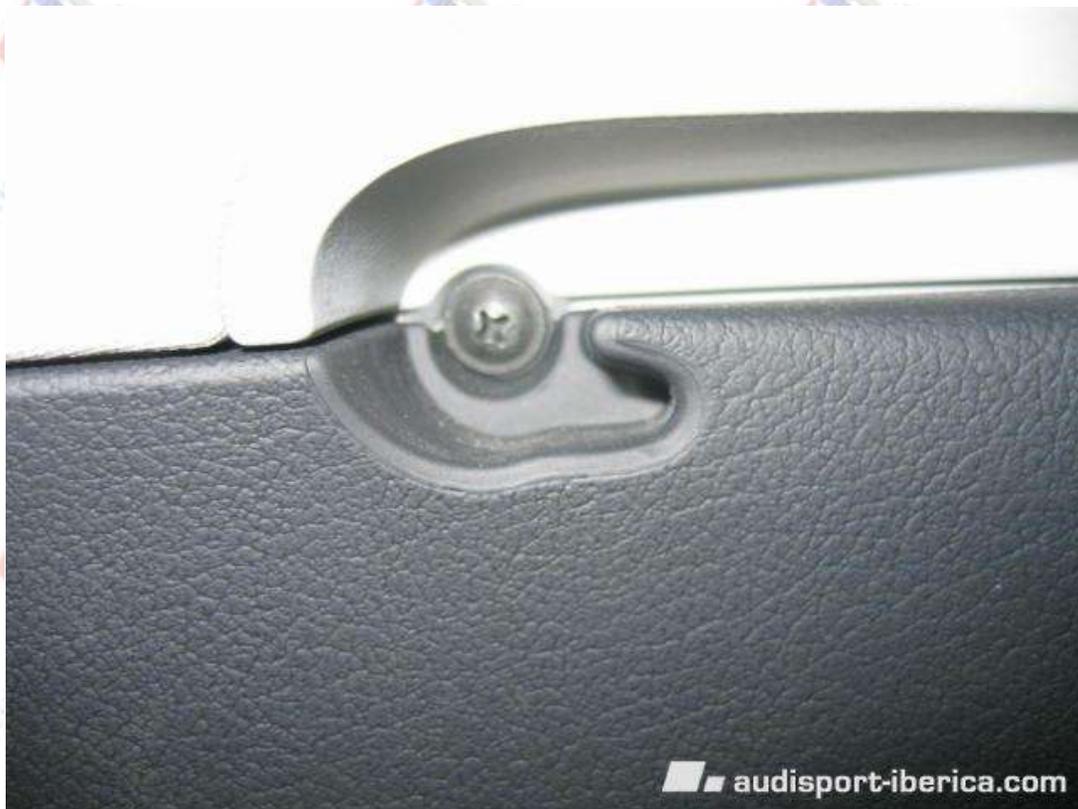
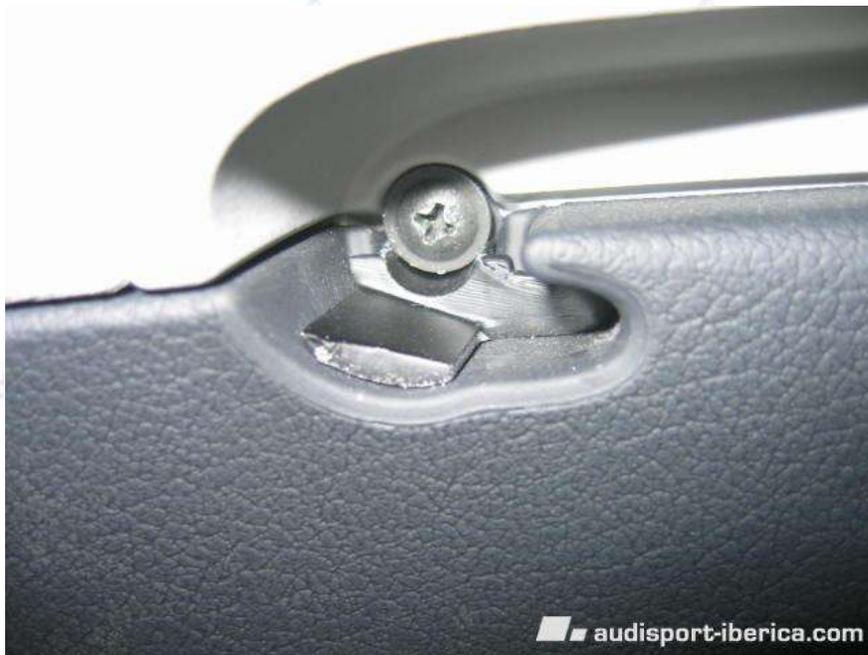
Los pasadores para colgar la cubierta se tuercen en el caracol de los revestimientos laterales.

Montar soportes adicionales (ilustración 1) en los lados izquierdo y derecho del revestimiento lateral para el maletero.

El kit que contiene ambos soportes (izquierdo y derecho) se suministran con dos tornillos - recambio nº. 8E9 898 661 4PK

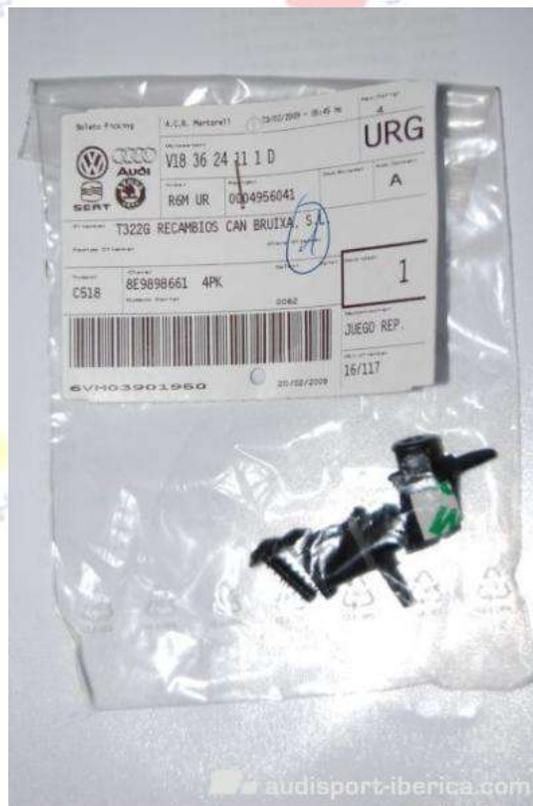
En una visita a los recambios pedí el Kit de reparación:

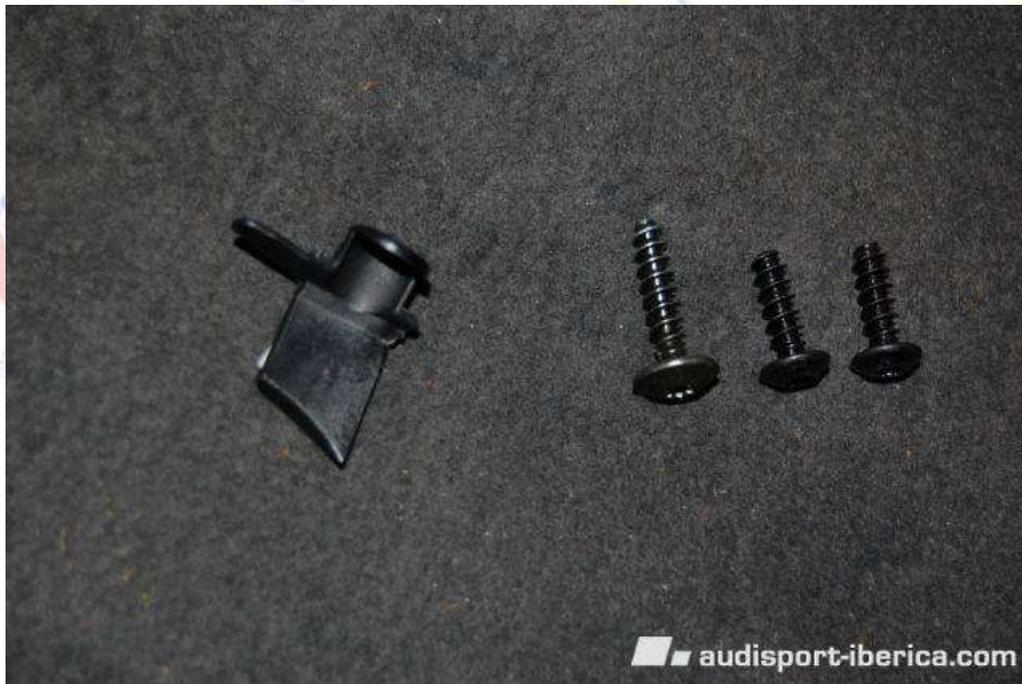
Los tornillos nuevos son más cortos, no lo entiendo pero da igual

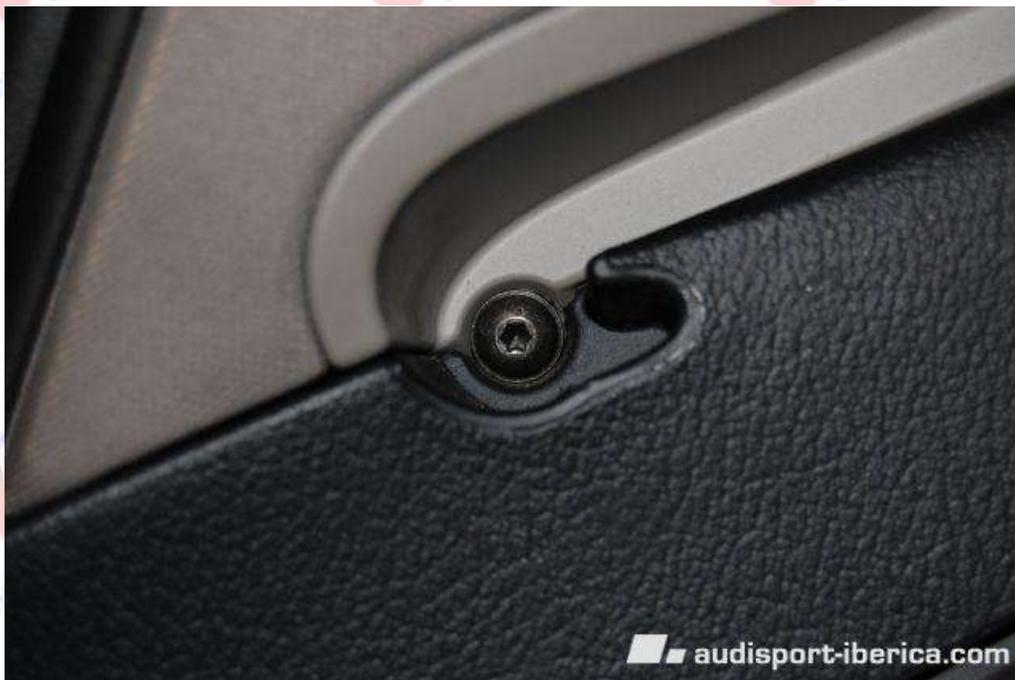
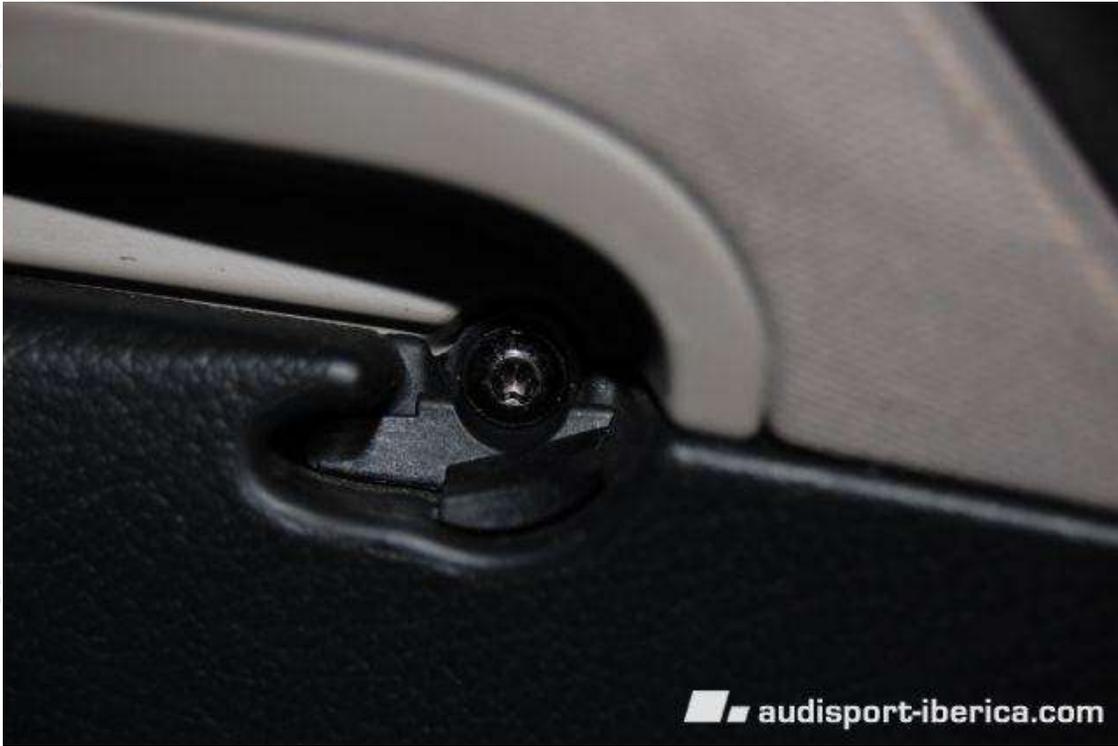
Mis tornillos eran Torx T-20

¡De momento funciona!
