Reparar Alarma de Serie

Hace unos días me di cuenta de que la alarma de mi A4 B6 había dejado de funcionar y aparecía un error en Vag-Com:

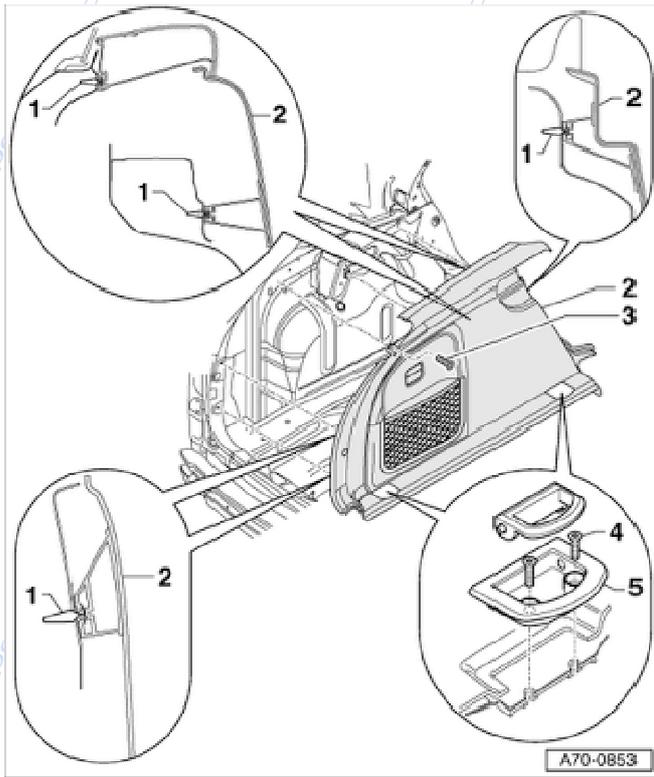
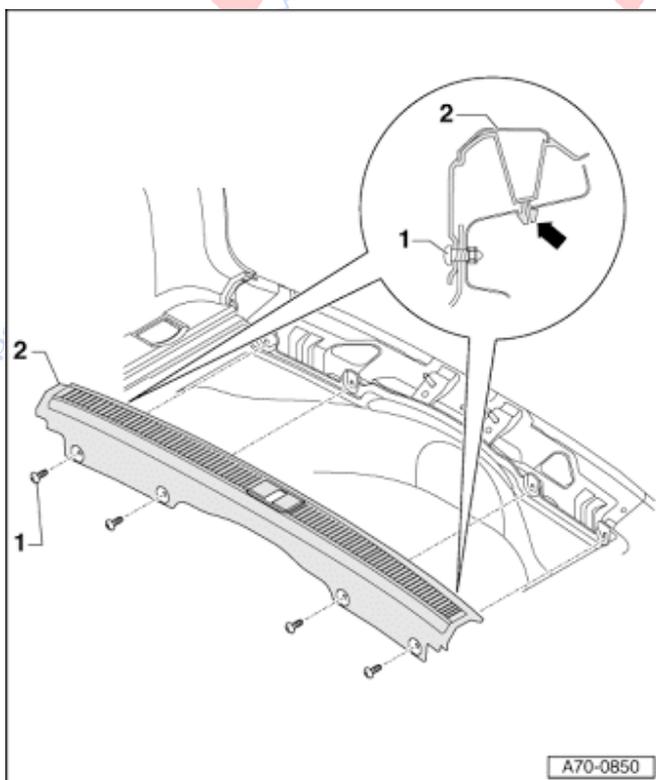
Cuando la intento sustituir veo que no es la referencia que decía ETKA, sino la 8L0951605, que es un poco diferente geoméricamente y lleva un soporte diferente, pero utilizando la nueva alarma 8L0951605A con el soporte antiguo me queda bien colocada en su ubicación.

...Y funciona...

Me hice con una nueva y la instalé en su ubicación, detrás del guarnecido lateral del maletero (es un avant).

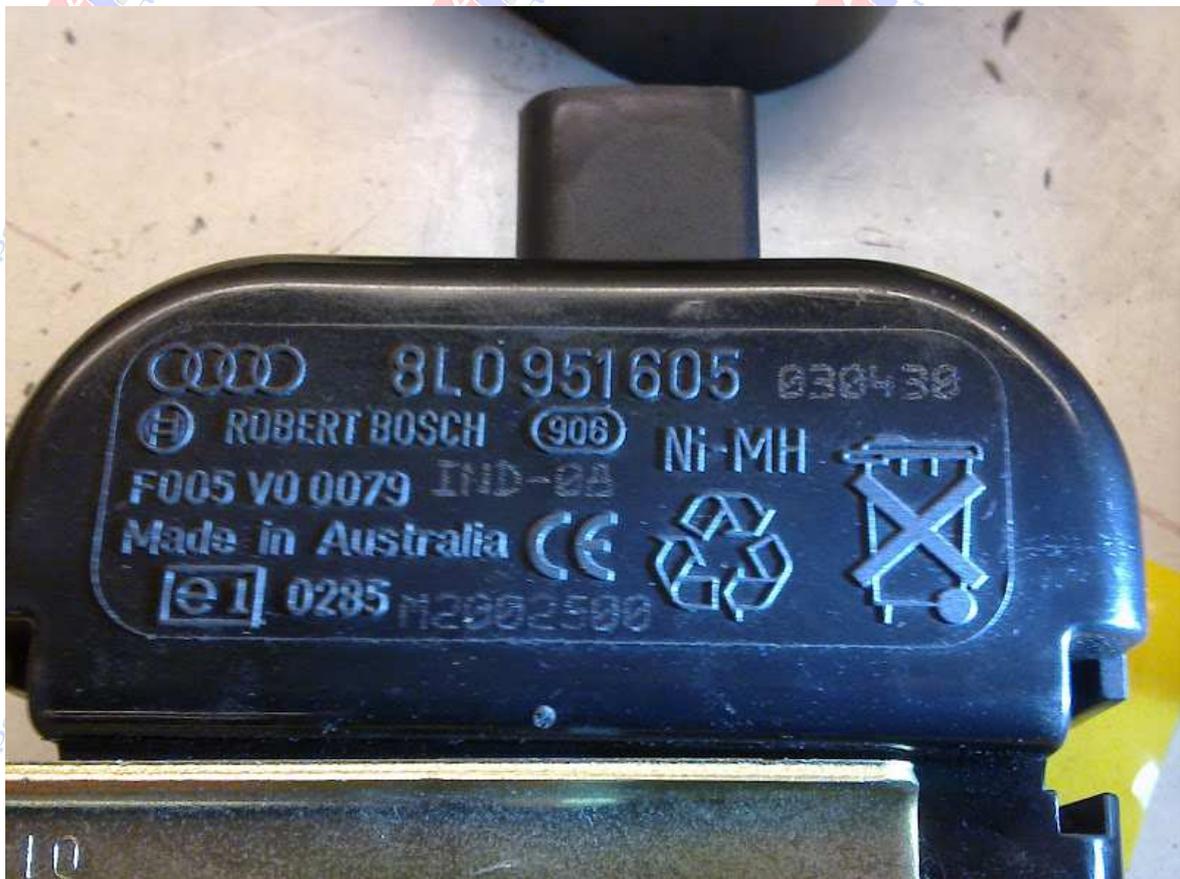
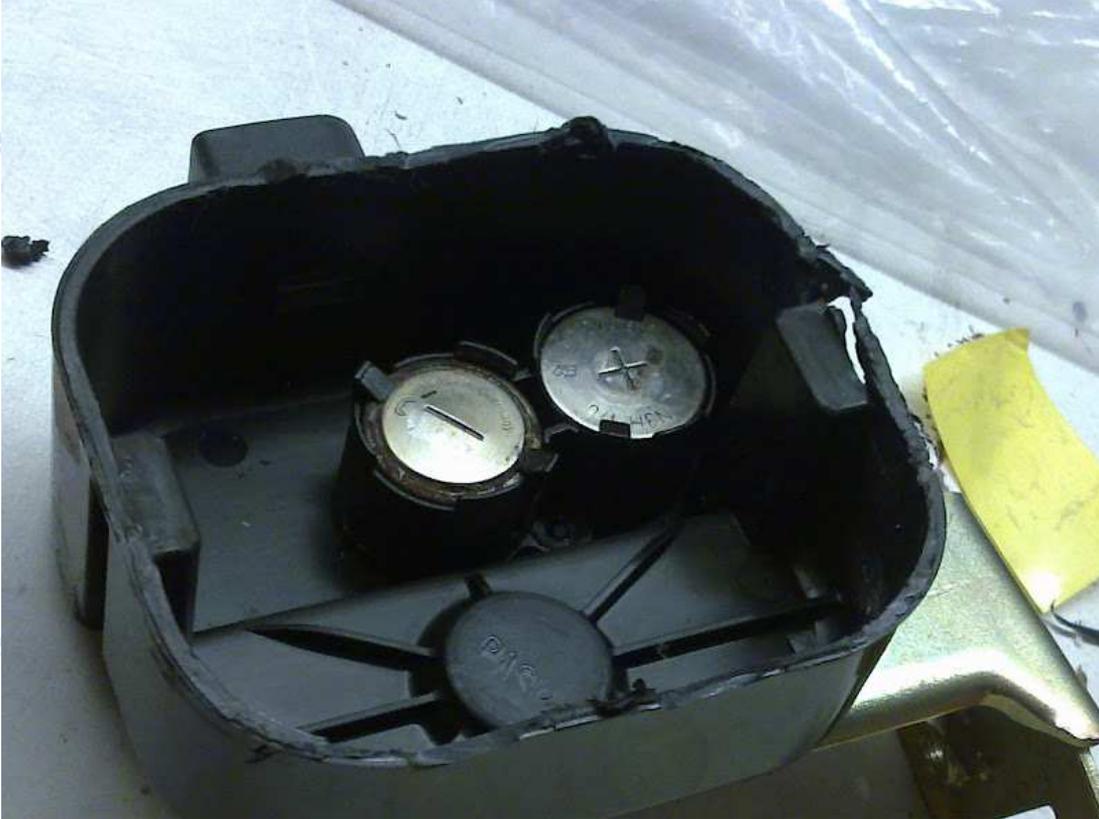
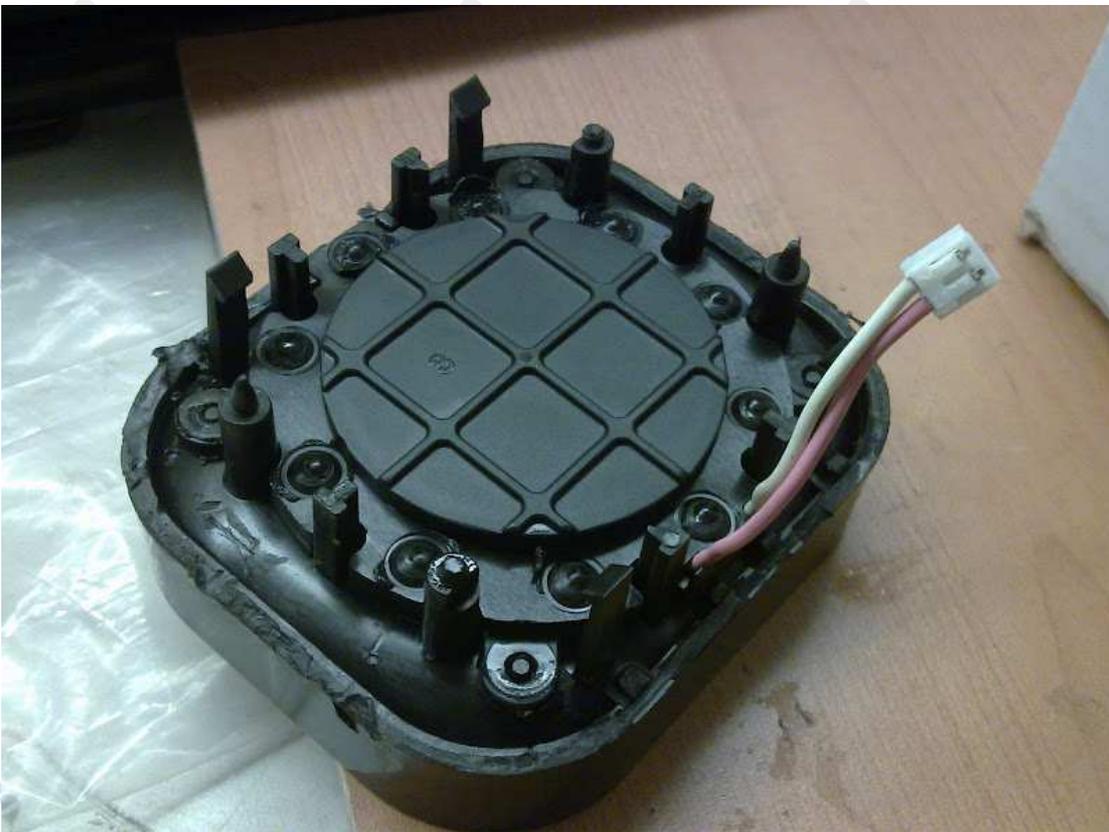
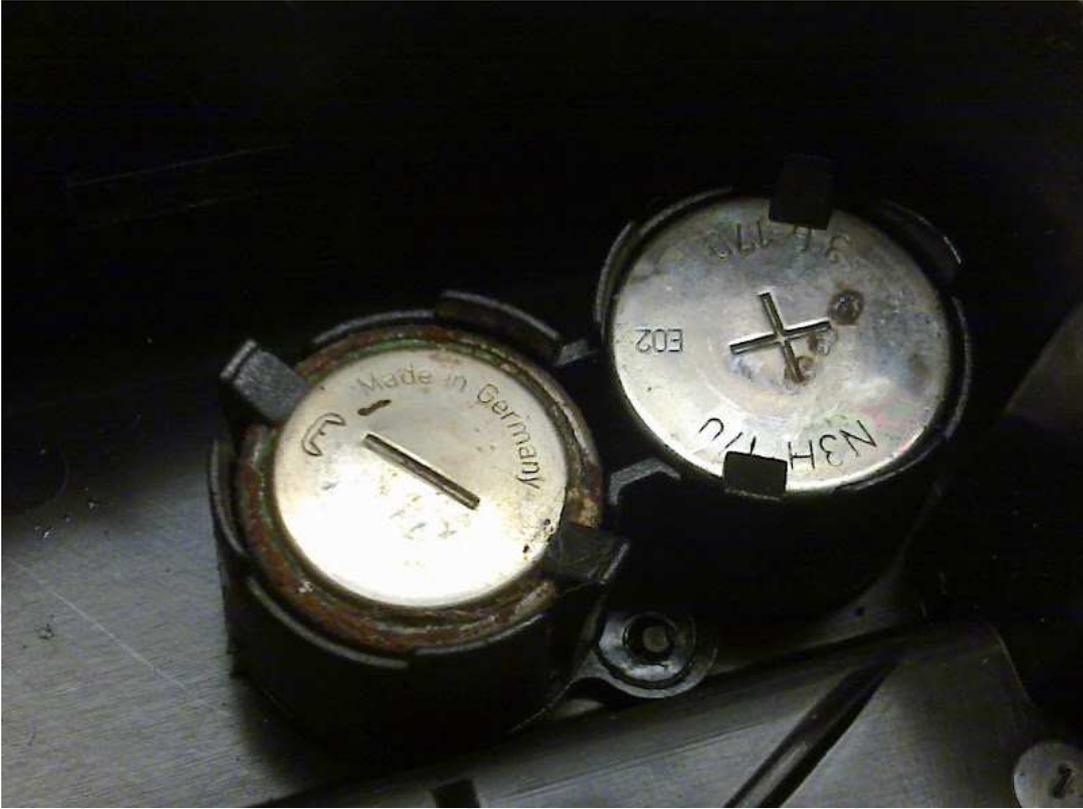
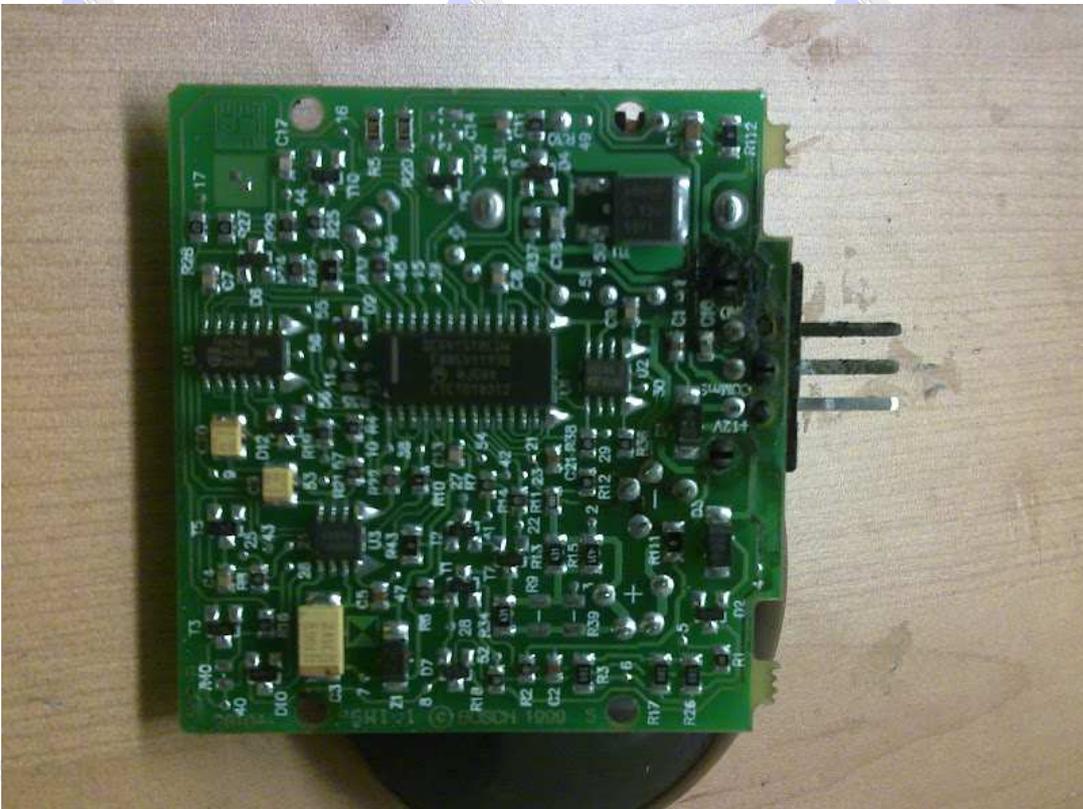
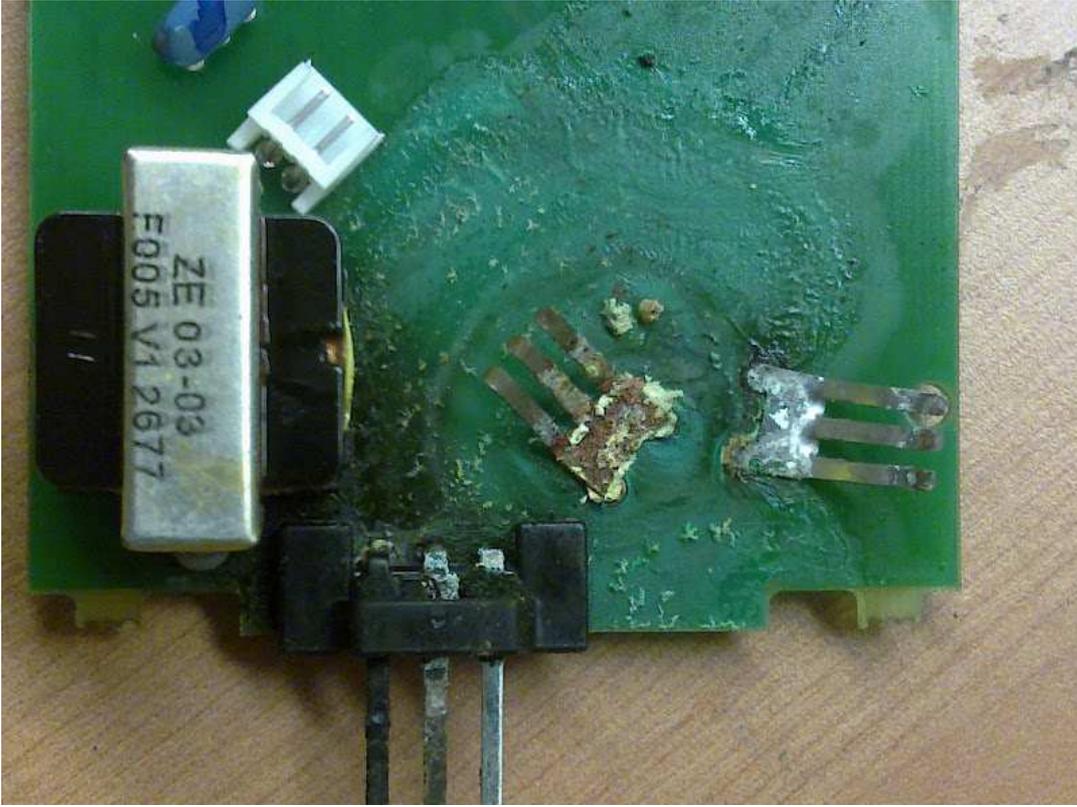
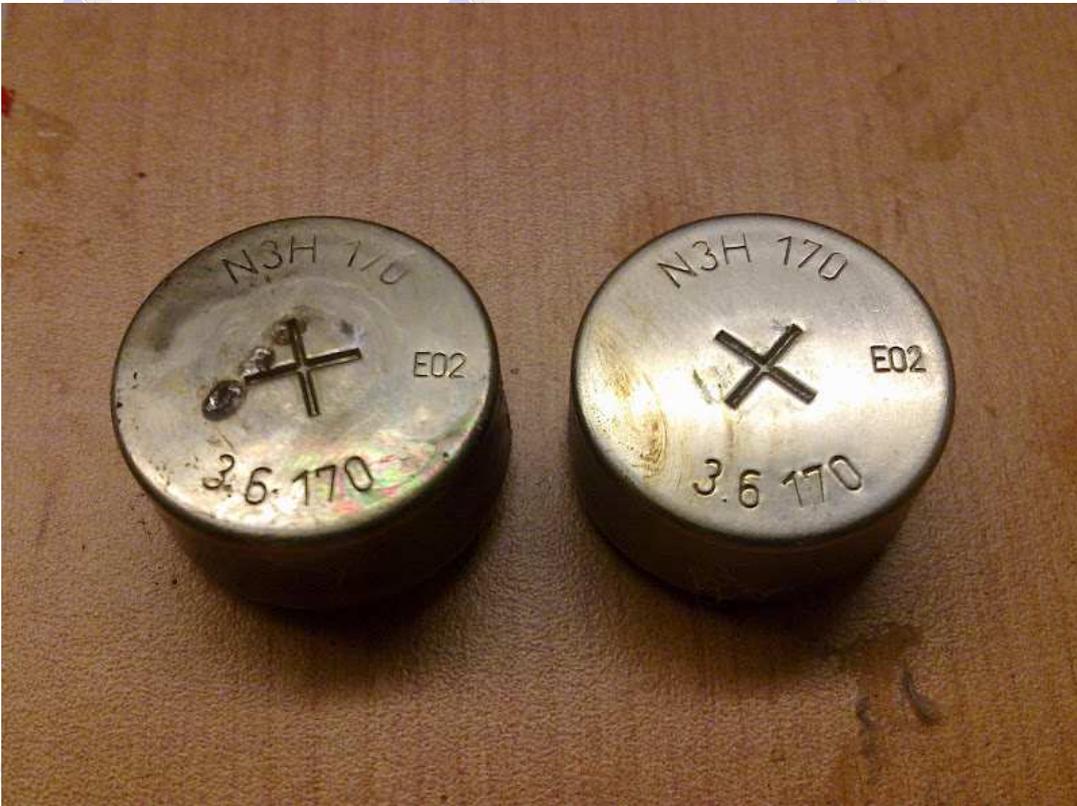
En realidad no es posible abrirla sin dañarla, pues va montada y cerrada en su totalidad en su fabricación, pero si a alguno le ayuda, aquí están las fotos...

Como veréis, lleva en su interior dos baterías de botón, de tamaño bastante aceptable (no había visto nunca unas tan grandes, como de 15mm de diámetro y casi 10mm de grosor.

Una de ellas se había dañado y había corroído parte de la placa electrónica, por lo que había dejado de funcionar.
