CÓMO ARREGLAR EL PARPADEO DEL CLIMATIZADOR en un Audi A4 B5

Este brico enseña cómo arreglar el parpadeo del climatizador en un Audi A4 B5. Es sabido que muchos de los A4 B5 tienen un problema común en el climatizador que consiste en el parpadeo casi continuo del display. No es un problema que afecte a la funcionalidad del display, pero sí visualmente.

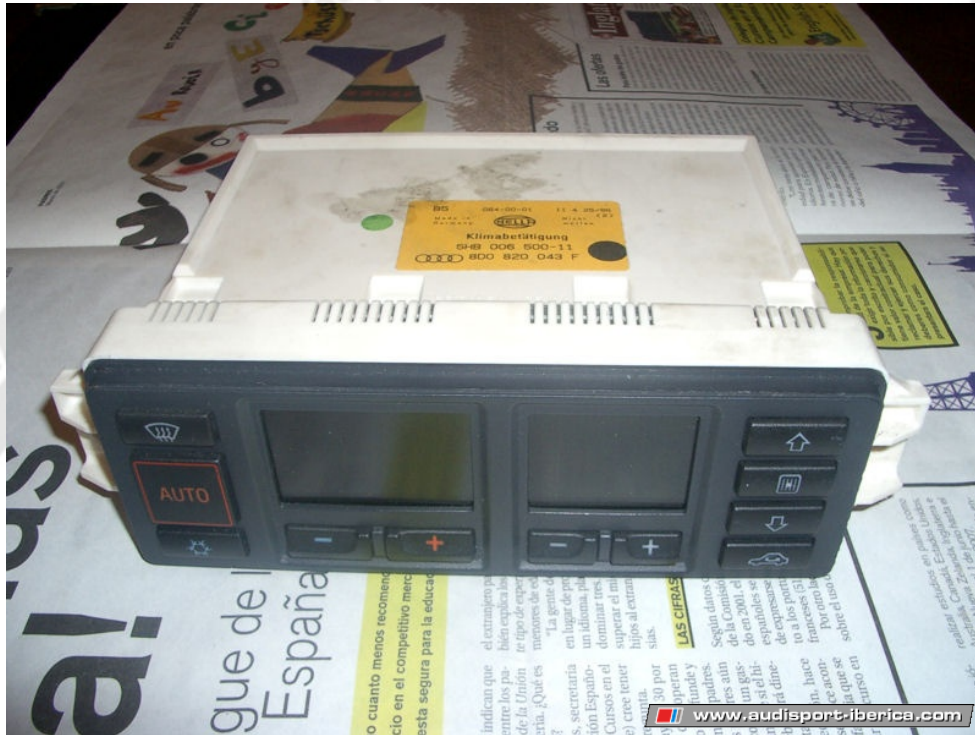
1. Debemos sacar el módulo de la consola central.

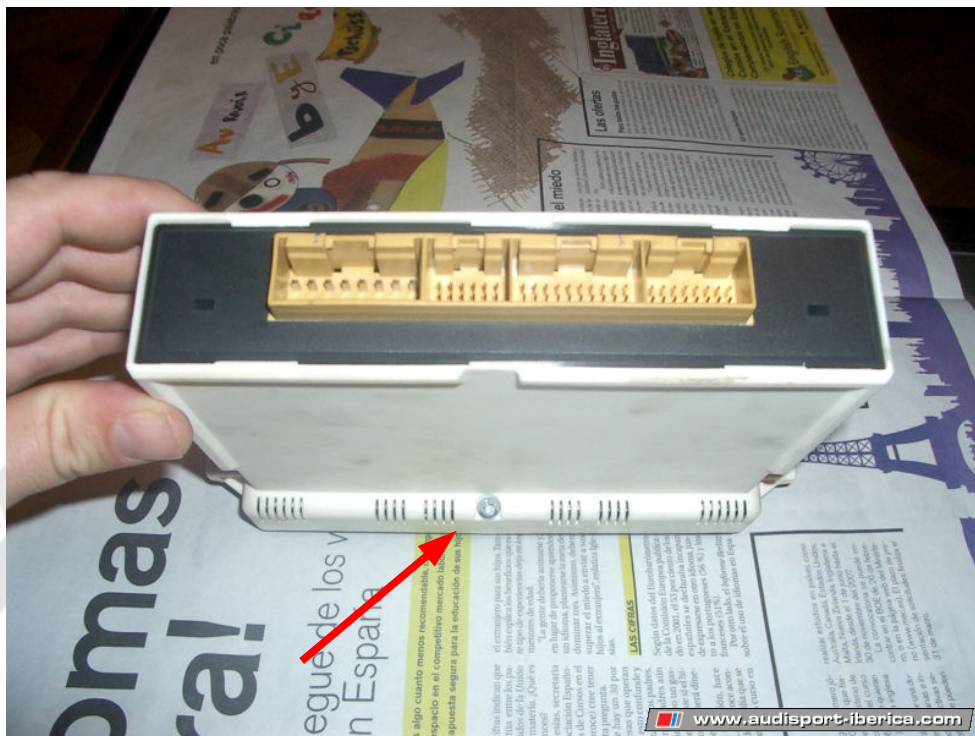
2. Ahora hay que quitar 3 tornillos de la parte posterior de módulo:

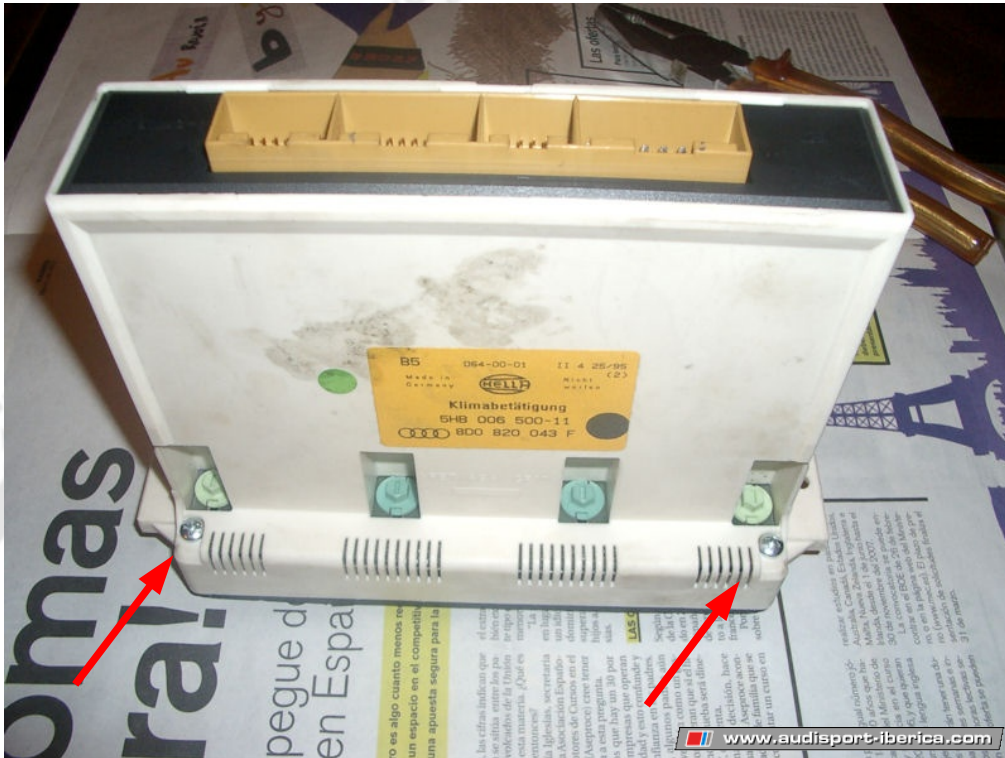
3. Aquí los otros dos:

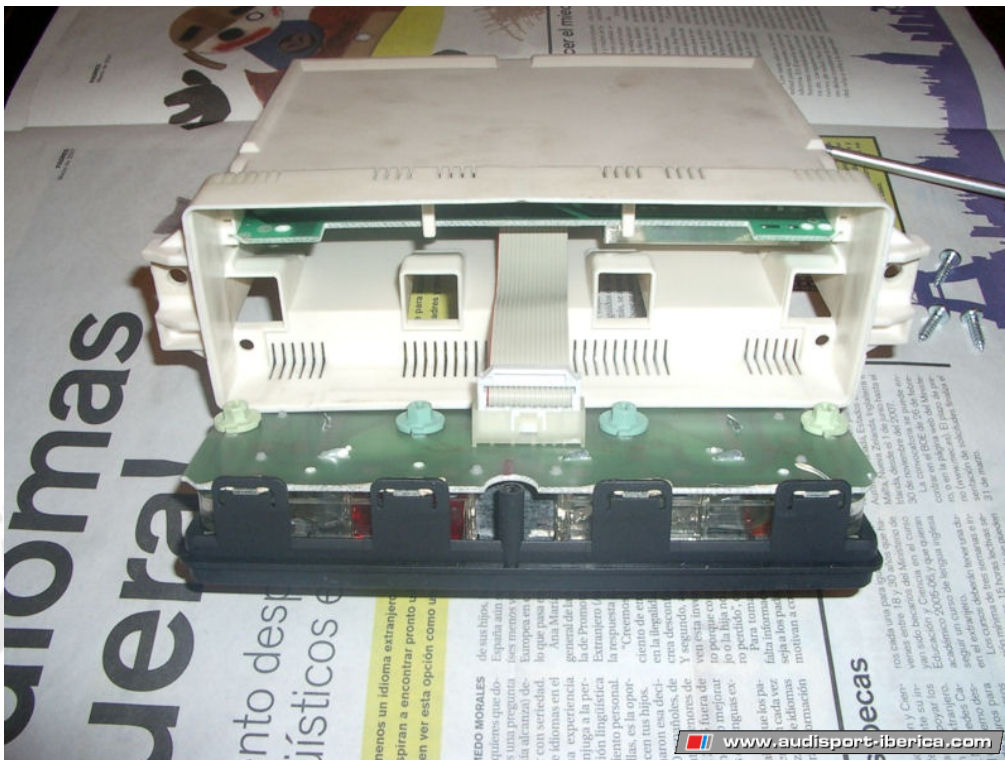
4. Tiramos suavemente del frontal y lo separamos de la carcasa.

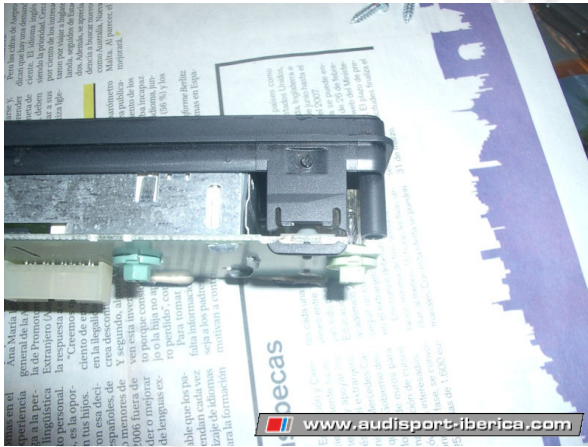
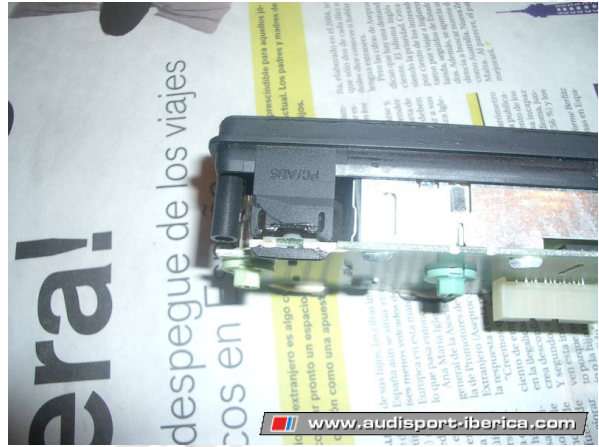
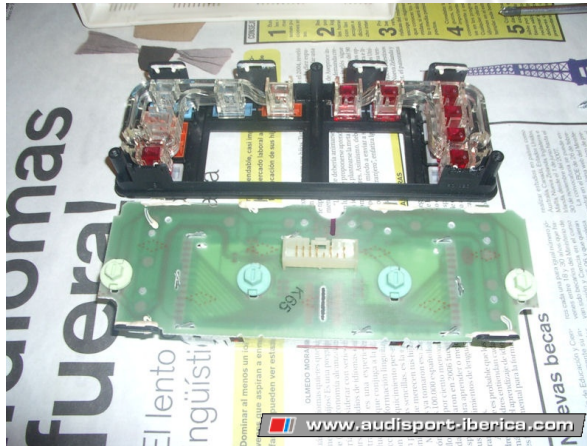
8. Otras más claras:

6. Con una cuchilla, hay que cortar la silicona blanca que asegura la placa de circuito impreso a la carcasa de plástico, de manera que se puedan separar las pestañas de plástico y así extraer la placa de la carcasa de plástico. Hay que poner cuidado, ya que si no, os pasará como a mí, que me he cargado dos pestañas, aunque tiene fácil solución.
7. En las siguientes fotos podéis ver las pestañas que me he cargado y finalmente, la placa separada del armazón de plástico:

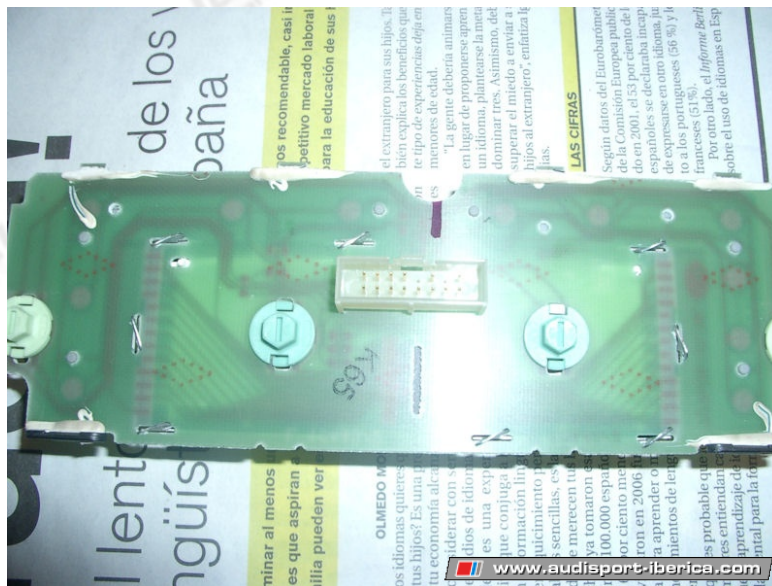
9. Ahora hay que enderezar las pestañas metálicas, alineándolas con las ranuras de la placa con objeto de separar las pantallas:
